# ENSAYO ESTÁTICO HORIZONTAL EN BARANDILLAS

OBRA: 137VV. EN C/MONASTERIO E SAN LORENZO DEL ESCORIAL-VALLADOLID

PETICIONARIO: NORFOREST

Nº INFORME: O/2100883/1/01/1474769

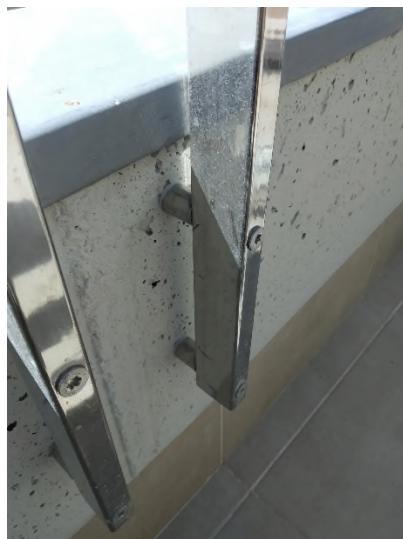
Imagen nº1.

Detalle de la barandilla instalada.

- En la inspección preliminar, no se detectaron defectos visibles en el vidrio de la barandilla ni defectos en los anclajes de la misma.
- No se observan defectos de montaje que pudieran afectar al resultado de la prueba.

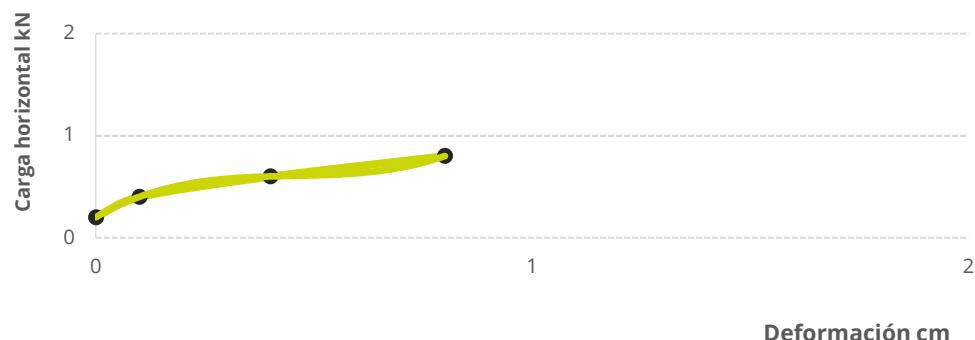
#### Ensayo Estático horizontal en barandillas

Las flechas obtenidas se produjeron de forma elástica, volviendo la barandilla a su posición original cuando se produce la descarga.

Después de realizar los procesos de carga y descarga, no se observan defectos en los anclajes de sujeción de la barandilla.

Durante la aplicación de las cargas, no se producen fallos en la barandilla, se considera que la barandilla satisface las condiciones de seguridad descritas en el Código Técnico de la Edificación, Documento Básico – Seguridad estructural. Acciones en la edificación, en la tabla 3.3 del apartado nº 3.2 “Acciones sobre barandillas y elementos divisorios”.
