PRUEBA DE ESTANQUEIDAD AL AGUA FACHADA PORTAL 10

OBRA : 137VV. CN C/MONASTERIO DE SAN LORENZO DEL ESCORIAL - VALLADOLID

PETICIONARIO: NORFOREST S.L

Nº INFORME: O/2100883/1/01/1503838

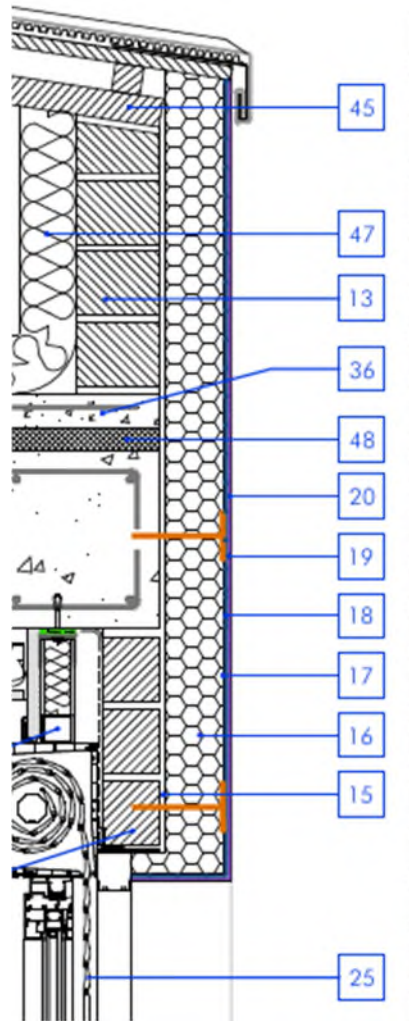
La fachada se compone de un acabado SATE combinado con carpintería de aluminio oscilobatiente lacado con rotura de puente térmico.
