Expediente: O/2100883/1/01 **Albarán:** 1558704.5
Nº Informe: 019-23/003663/1 **Anula a:**
Obra: 137 VIVIENDAS EN C/MONASTERIO DE SAN LORENZO DEL
ESCORIAL C/V SAN ESTEBAN DE GORMAZ - VALLADOLID
Cliente: NORFOREST SL
Dirección: AVDA. BRUSELAS 7 28108 ALCOBENDAS. MADRID
Contratista:
Dirección técnica: AVDA. BRUSELAS 7 28108 ALCOBENDAS. MADRID
Modalidad de Control:

VENTANAS. ESTANQUEIDAD AL AGUA. ENSAYO "IN SITU".

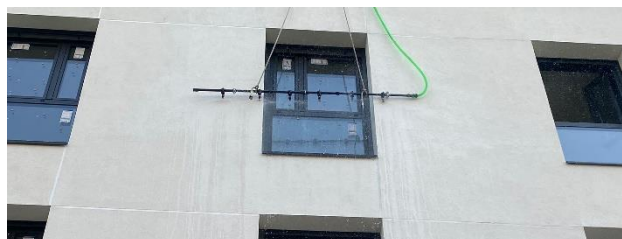
Situación de la ventana	Portal 6 2ªA
Tipología de la ventana	Oscilob.aluminio lacado pte térmico climalit 8/16/6
Fecha de ensayo	27-06-2023
Hora de inicio del vertido de agua	15:00
Hora final del vertido	15:30
Puntos de penetración del agua	No existe

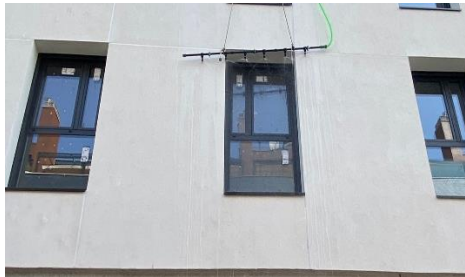
Situación de la ventana	Portal 6 1ªA
Tipología de la ventana	Oscilob.aluminio lacado pte térmico climalit 8/16/6
Fecha de ensayo	27-06-2023
Hora de inicio del vertido de agua	15:30
Hora final del vertido	16:00
Puntos de penetración del agua	No existe

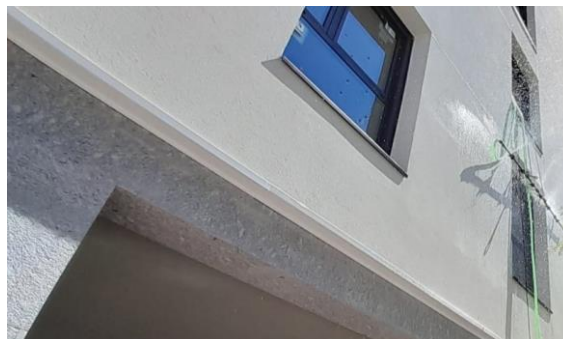
Situación de la ventana	Portal 5 2ªA
Tipología de la ventana	Oscilob.aluminio lacado pte térmico climalit 8/16/6
Fecha de ensayo	27-06-2023
Hora de inicio del vertido de agua	16:00
Hora final del vertido	16:30
Puntos de penetración del agua	No existe
