# PRUEBA DE ESTANQUEIDAD EN CUBIERTA INVERTIDA TRANSITABLE ÁTICO PORTAL 5 Y 4

OBRA: CONTROL DE CALIDAD – 137 VV EN C/MONASTERIO DEL ESCORIAL C/V SAN ESTEBAN DE GORMAZ - VALLADOLID

Nº INFORME: O/2100883/1/01/1309165

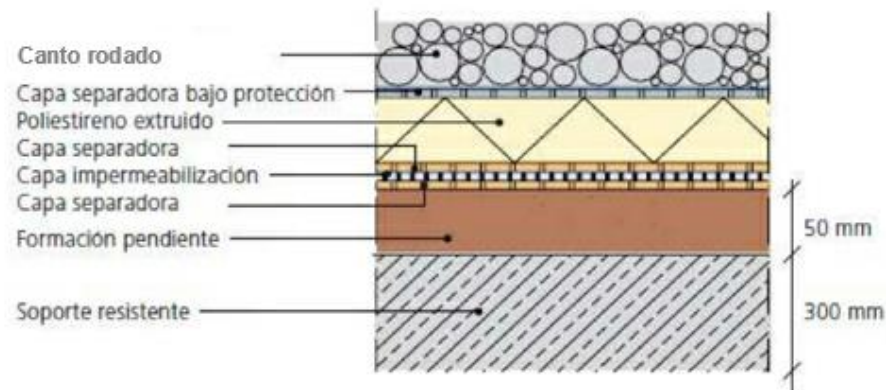
Imagen nº1.

Detalle de la cubierta.
