PRUEBA DE ESTANQUEIDAD EN CUBIERTA INVERTIDA TRANSITABLE PORTALES 7 y 8

**OBRA : CONTROL DE CALIDAD – 137 VV EN C/MONASTERIO DEL ESCORIAL C/V SAN ESTEBAN
DE GORMAZ - VALLADOLID**
PETICIONARIO: NORFOREST S.L.
Nº INFORME: O/2100883/1/01/1364804

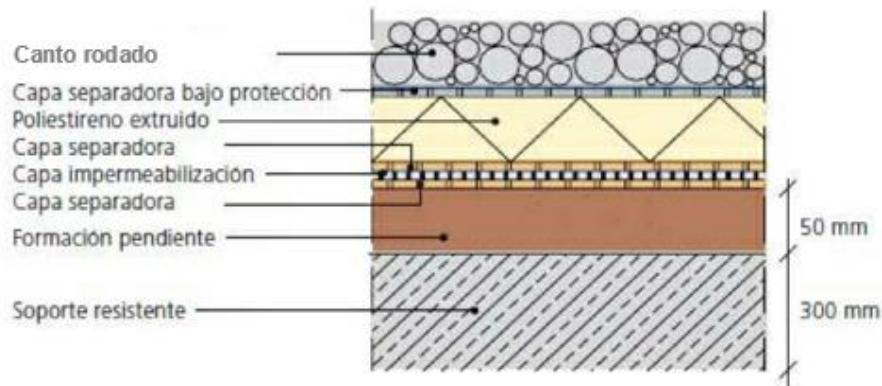
Imagen nº1.

Detalle de la cubierta.
