# PRUEBA DE ESTANQUEIDAD EN ZONA PATIO

OBRA : CONTROL DE CALIDAD – 137 VV EN C/MONASTERIO DEL ESCORIAL C/V SAN ESTEBAN DE GORMAZ - VALLADOLID

PETICIONARIO: NORFOREST S.L.

Nº INFORME: o/2100883/1/01/1411381

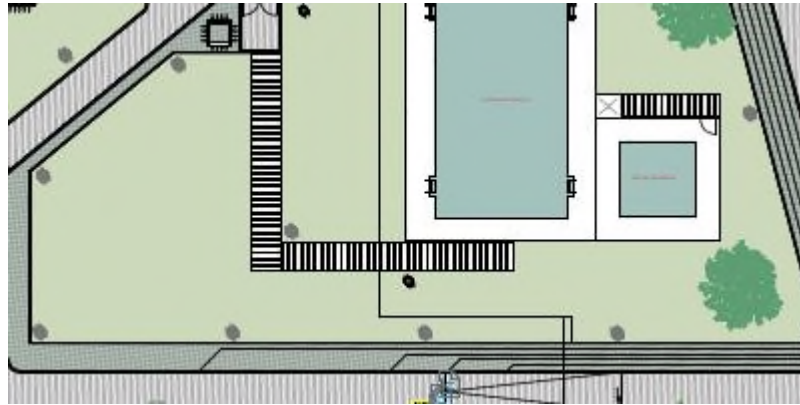
Imagen nº1.

Detalle de la zona.
