PRUEBA DE ESTANQUEIDAD EN ZONA PATIO

INFORME

OBRA : CONTROL DE CALIDAD - 137 VV EN C/MONASTERIO DEL ESCORIAL C/V SAN ESTEBAN DE GORMAZ - VALLADOLID

Nº INFORME: o/2100883/1/01/1413687

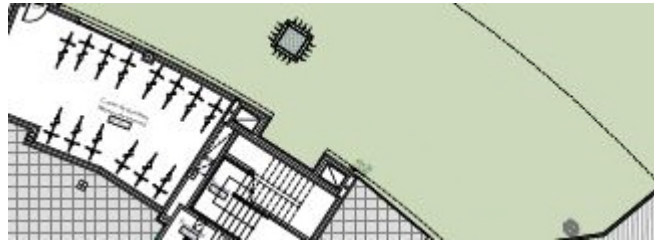
Imagen nº1.

Detalle de la zona.
